はじめに

株式会社 文化財保存計画協会
Japan Cultural Heritage Consultancy

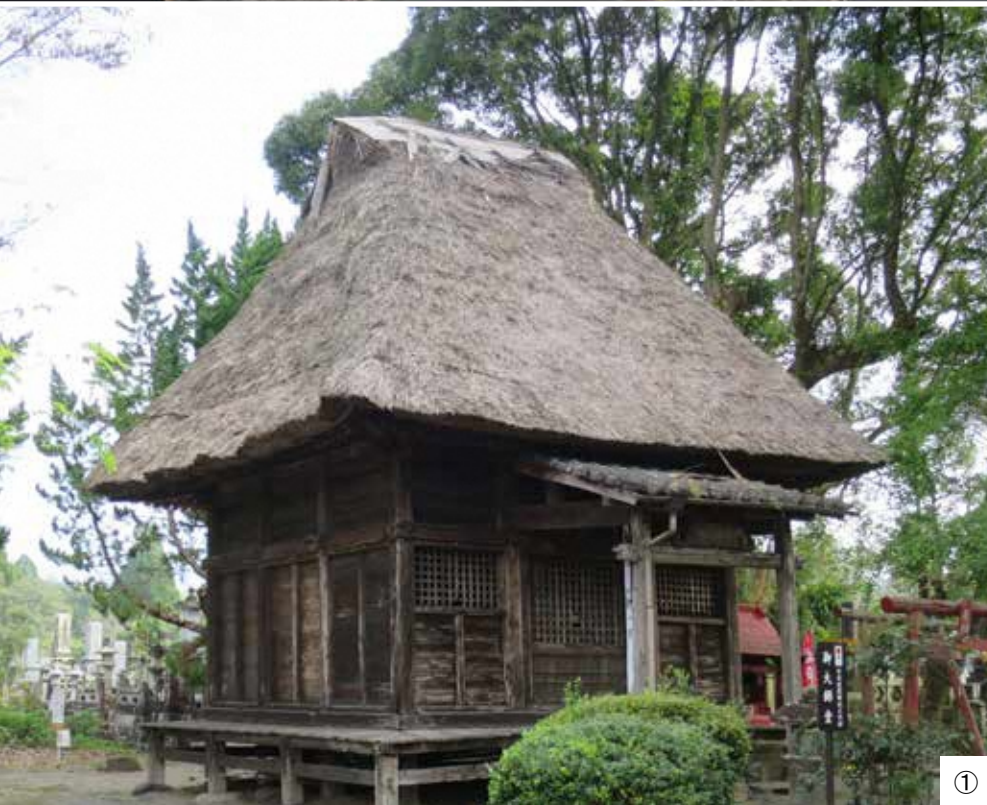
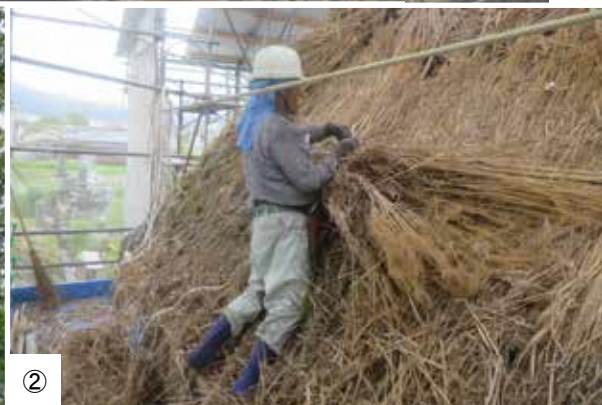
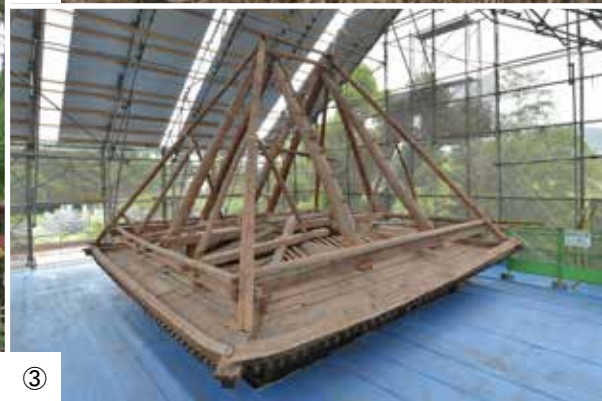
①着工前の御大師堂外観※正面に突き出た参詣のための部分を向拝（こうはい）と呼びます（本文掲載）。 ②茅葺屋根の解体作業状況。 ③小屋組の解体中の様子。 ④須弥壇の羽目板に施された彫刻（天正9年〔1581〕の作）。

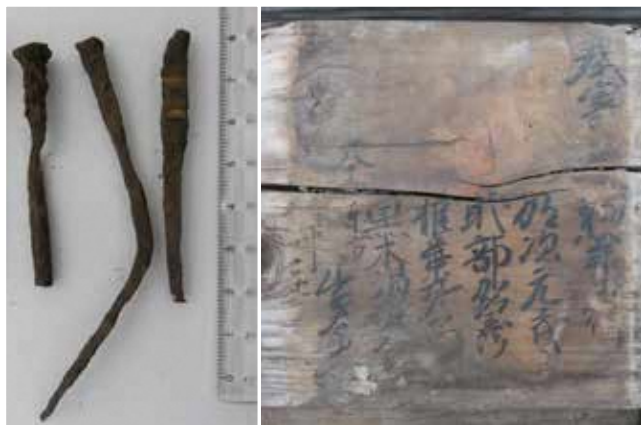
向拝とは、お堂の正面に差し出された参詣者のための屋根部分ですが、これは創建以降の後付けのものと考えられていました。部材の解体中に、明治初期まで使用されていた手打ちの釘(和釘・角釘などと呼ばれます)が確認されたことと、部材に残る墨書により少なくとも幕末までには設けられた可能性が高いことが判りました。その後、木材の放射性炭素年代法などの科学的調査や、部材の痕跡調査によって、創建当初から備わっていたものと結論付けられました。現状の屋根材は瓦ですが、当初は割板を葺き重ねた板葺の類であったと推測されます。本工事では、発掘された瓦や古写真を参考にして、近世以

写真(左)_墓股に遺された角釘。

写真(右)_向拝の虹梁仕口内に記された墨書。関係者の中に大工の名前も確認できる。

降の瓦屋根の形式に整備することとなりました。

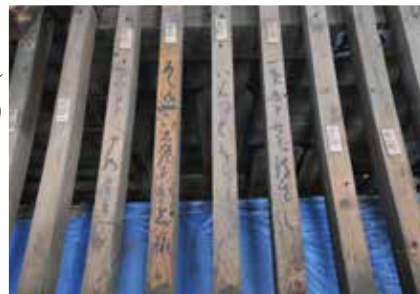
創建年代を示す墨書の他に、多数の墨書が確認されました。特に、天井格縁や垂木などの屋根材に多く残っていました。その理由として、これらの部材の角を墨で塗装する「墨差し」が行われていて、その作業の傍ら、思い思いに塗師さんたちが筆を走らせたようです。特に度々登場する文言に、自身の名前と共に「あら御こいしやは百げさ上」と、意中の人への思いの丈を綴ったものがありました。果たして、この思いが成就したのか、気になりますね。

写真_垂木上面に残る墨書
