# 熊本県指定重要文化財 下里御大師堂 保存修理工事 現場見学会

## 修理工事の概要

下里御大師堂保存修理工事見学会 2022年10月11日

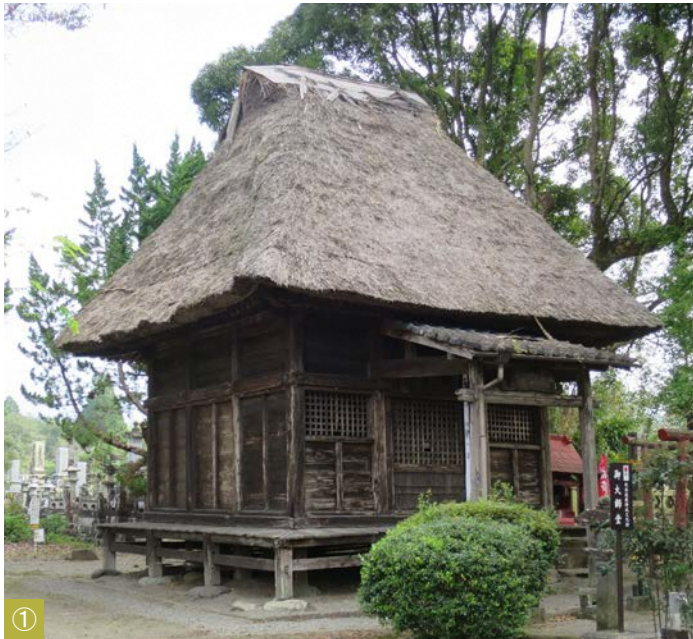
①

①修理前の御大師堂の外観 ②柱の溝内に記されていた墨書  
③弘法大師坐像と四天王が描かれた板扉 ④修理前の厨子・須弥壇

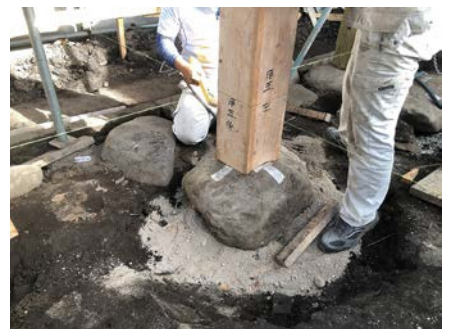
9) 礎石の据え直し作業状況

【基礎】不動沈下を起こし、建物の歪みの要因となっていました。礎石は当初の位置から外側に滑動する傾向がみられ、基壇の地盤に安定性がないことが判りました。基壇の縁石にも沈下が確認され、基壇の地盤の土圧を健全に支持できていない状況でした。
