# 湯前町指定文化財 下町橋

補修工事記録 (抜粋資料)

令和6年7月29日(月)

湯前町・湯前町教育委員会

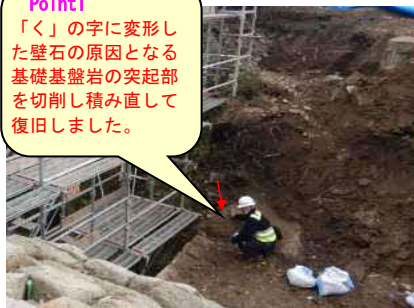
→壁石の解体撤去時に、石積み基礎に当たる基岩部にハラム要因となる傾斜形状を確認したため、当該部を切削し壁石の安定する基盤面を設け積み直して復旧した。

**Point1**  
「く」の変形した壁石の原因となる基礎基盤岩の突起部を切削し積み直して復旧しました。

傾斜のある基岩箇所を確認

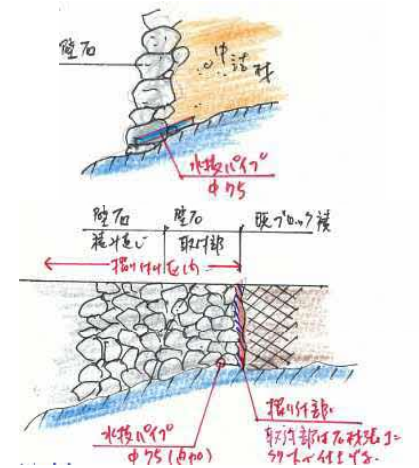
→右岸上流側(起点部)道路体内からの湧水を確認したため、排水対策を講じた。

湧水箇所及び既存根石状況確認

水抜きパイプは、VPΦ75を使用し景観的に壁石表面から見えないように出口を内側に入れて設置した。

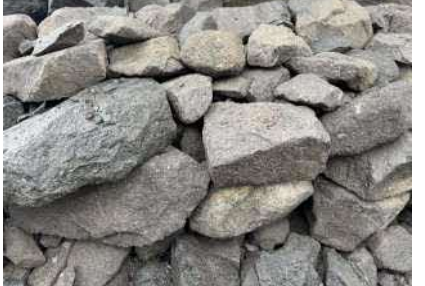
中詰め材の緻密な仕上げ状況  
(立体三次元積み仕上げ)

→ 具体的な中詰め材の施工は、手作業で素材の鋭角の角を欠きハンマーで叩いて締めながら積み上げ、空隙には目潰しを充填する石工の技が施された。(立体三次元積み仕上げ)

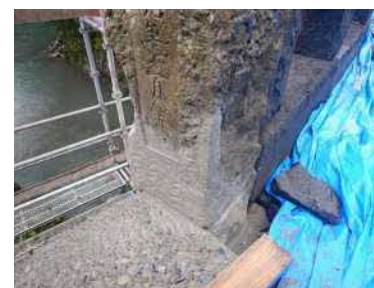
写真-5 親柱Bの欠損部修復状態

- ① 擬石修復工は、設計図書で示す石材表面の損傷(空隙)等が顕著な部位を擬石用エポキシ樹脂モルタルで平均厚さ10cm程度に仕上げ復元する作業であるが、今回、エポキシ樹脂接着剤が製造中止となったため、3者協議により代替案(セメント配合等11サンプル:以降添付掲載)から**擬石⑤サンプルの材料配合(下表参照)及び仕上げ石色を選定・決定**した。
- ② 修復作業は、文化財保存処置技術者及び同等の技術者を想定しており、文化財修理等の実務経験者が丁寧に仕上げる。
- ③ 数量の検測は、設計図書に示した仕上がり数量で行う。
- ④ 対象箇所は、輪石断面欠損部、壁石空隙部補修箇所、親柱B断面欠損部であった。

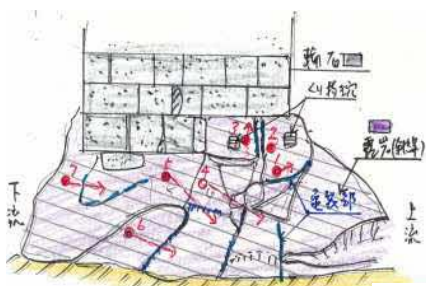
図-1 輪石補強工詳細図

1) 輪石基礎補強工は、亀裂等の損傷が顕著な(右岸側)基礎部基盤岩盤をステンレスアンカーピン(径16mm)やエポキシ樹脂等で連結して繋ぎ合わせ補強するもので、補強作業は、文化財保存処置技術者及び同等の技術者を想定しており、文化財修理等の実務経験者が丁寧に仕上げるものである。

→アンカー長は、亀裂箇所からの貫入被り長300mm以上を考慮し7本ともL=1.5mに決定した。

→アンカー打設箇所と角度・方向は、図-1を参考に指示を行った。

→アンカーの設置方向は、亀裂箇所を縫うように亀裂に沿って直角に打設する。

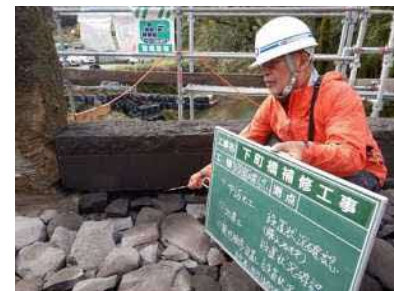
ステンレスアンカーボルトの確認状況

- 1) 地覆底版部は、ステンレスアンカーボルト(SUS304Φ10mm×L200mm)全ネジを使用し、地覆1石当たり2本を設置し固定する。  
→ステンレスアンカーボルトとの固定は、地覆石と壁石調整工との間をモルタル充填し安定を図った。  
→モルタルが石材接目地部から外側へ漏れ出た場合には洗浄し除去した。
- 2) 壁石調整工壁石と地覆石との接合部は、滑り止めとしてビシャン仕上げ程度の加工が施されている。
- 3) 地覆石は新材(阿蘇溶結凝灰岩:和水町産)を使用し、2側面及び天端の見え掛かり部の表面仕上げは、往時の石橋の風情づくりに配慮し割肌仕上げを設定した。

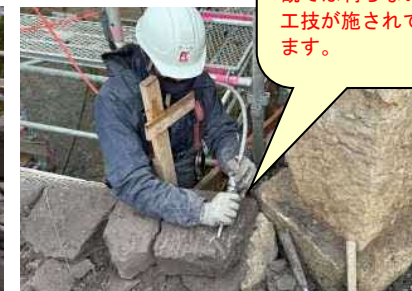
壁石と地覆石との接合部は、滑り止めとしてビシャン仕上げ程度の加工が施されている

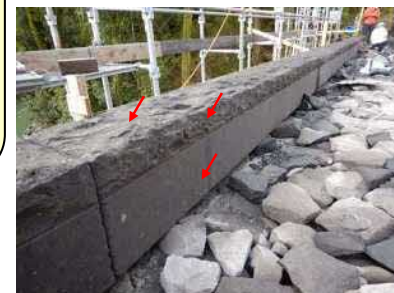
地覆石の表面仕上げ  
天 端（割肌仕上げ）  
側面上部（割肌仕上げ）  
側面下部（切削仕上げ）：舗装工部

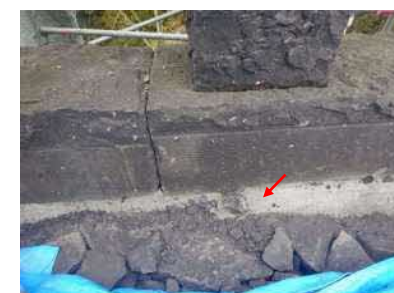
地覆石と壁石調整工との間をモルタル充填

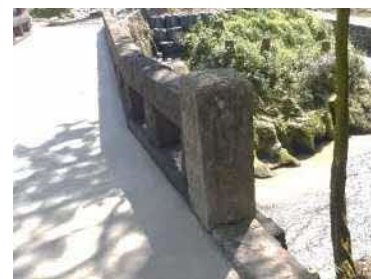
- 柱彫込み名は【志多まちはし】とある。
- 既設躯体は、台座石と石柱がモルタルで接続されており目立った損傷は無かった。
- 過去の道路嵩上げで脚部が埋もれていたため掘り上げて高欄施工法線と計画高調整位置へ移設置した。

補修後の状態

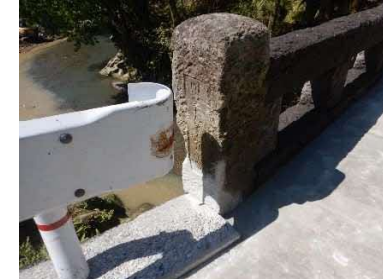
- 柱彫込み名は【明治二十九年十一月架替】とある。
- A柱と同様に堀上て高欄施工法線と計画高調整位置へ移設置した。既設躯体は、中間部に欠損があり2つに分離していたため断面修復及び補強を施した。

補修後の状態

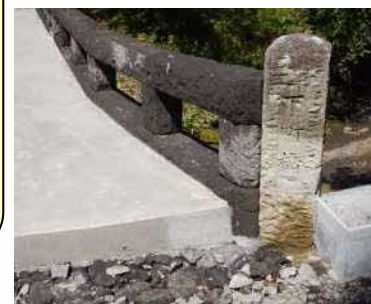
- 柱彫込み名は【下町橋】とある。
- 当該親柱も他の柱と同様に堀上て高欄施工法線と計画高調整位置へ移設置した。
- 既設躯体は、2つに折損していたためSUSアンカーによる補強を施した。

補修後の状態

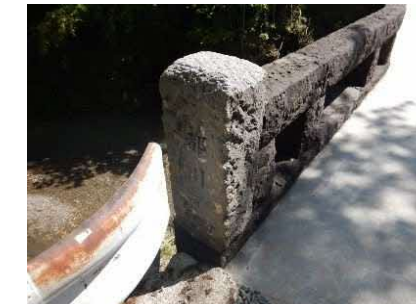
- 当該親柱は、過去の洪水等により流出していた。
- 当該主柱材は、他3箇所の親柱の石質と同じ地元産加久藤石の新材を使用した。
- なお、新材は湯前まんが美術館敷地内にストックの石材を適用した。
- 当該親柱には、3者協議により【都川】と文字彫り込みを施した。

補修後の状態
