湯前町指定文化財「下町橋」
開通式

※ 下町橋について

【工事経過報告】

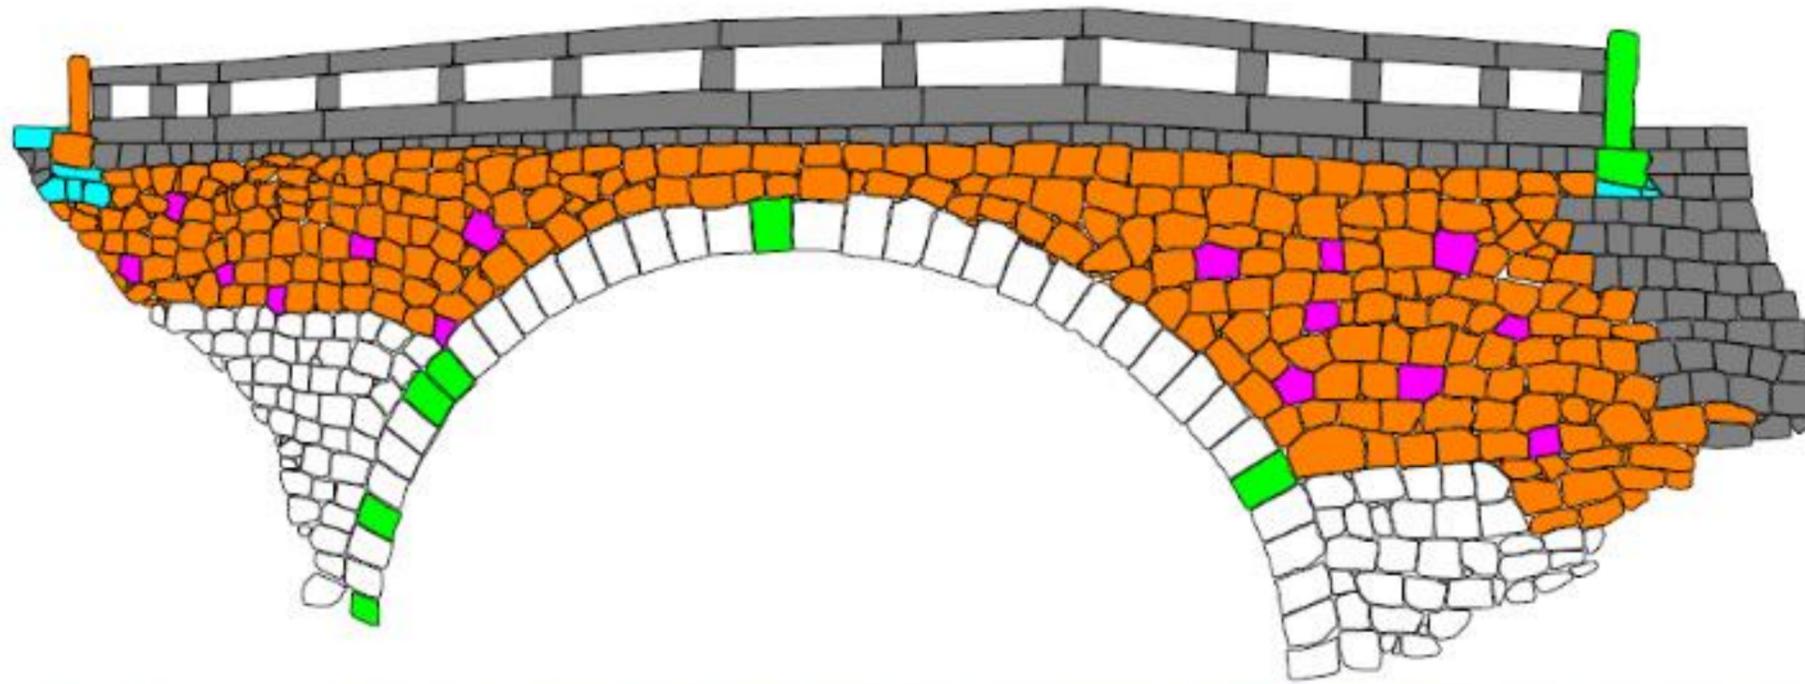
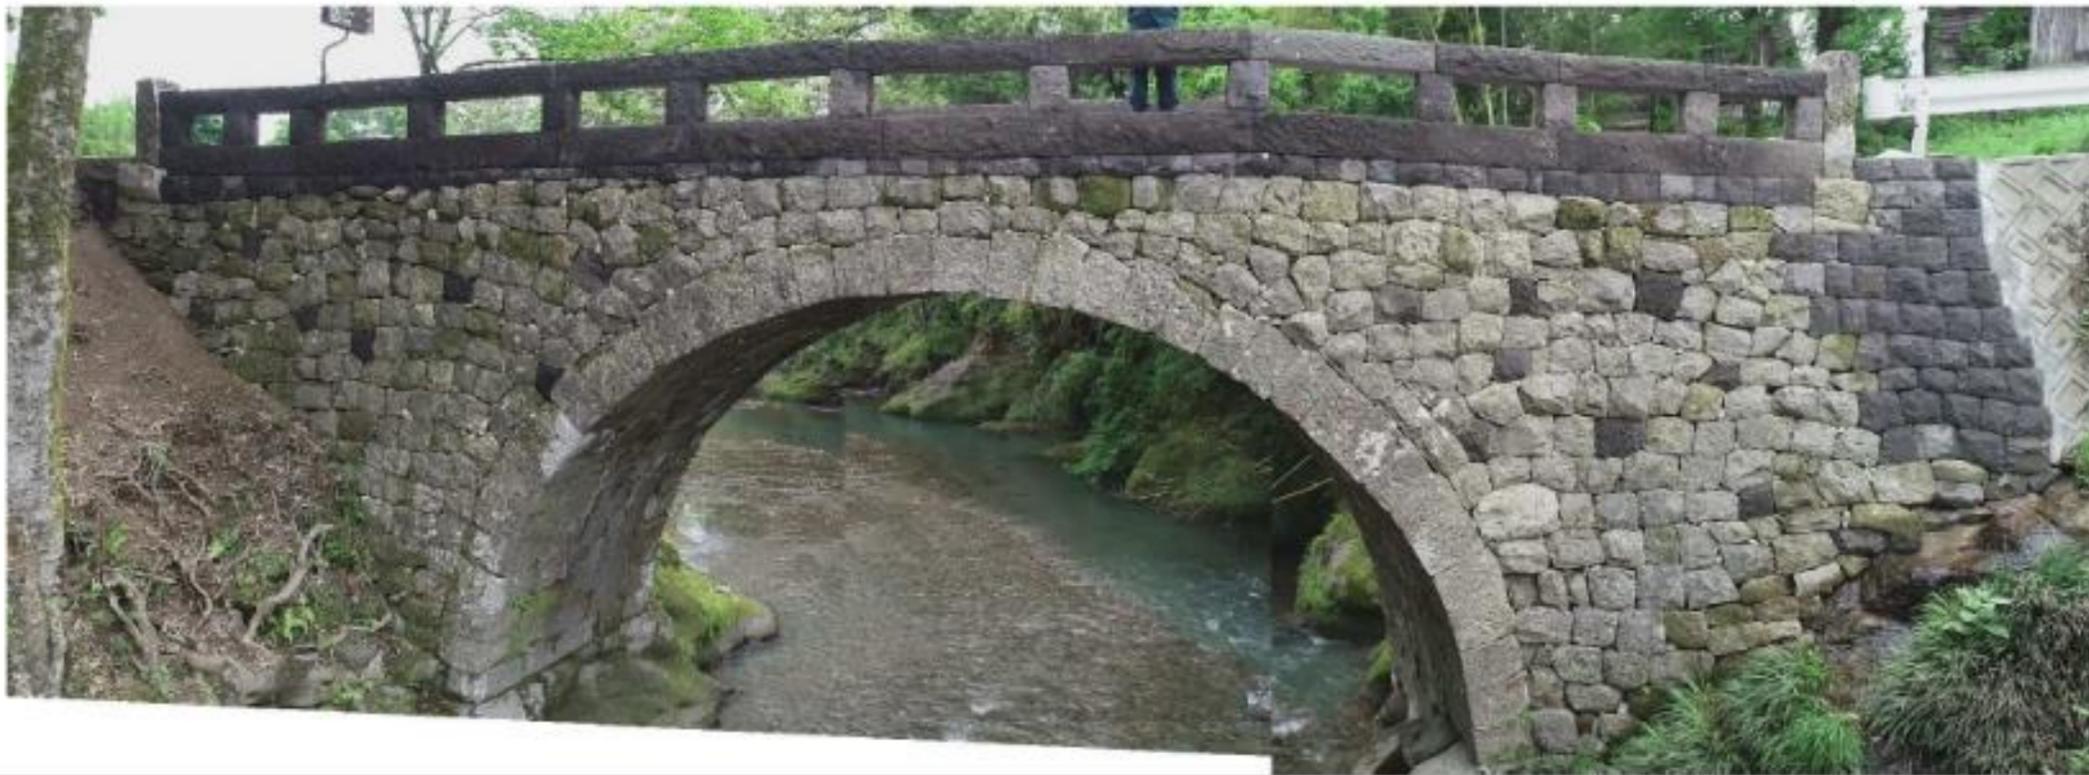
石材配置出来形図

上流側正面図

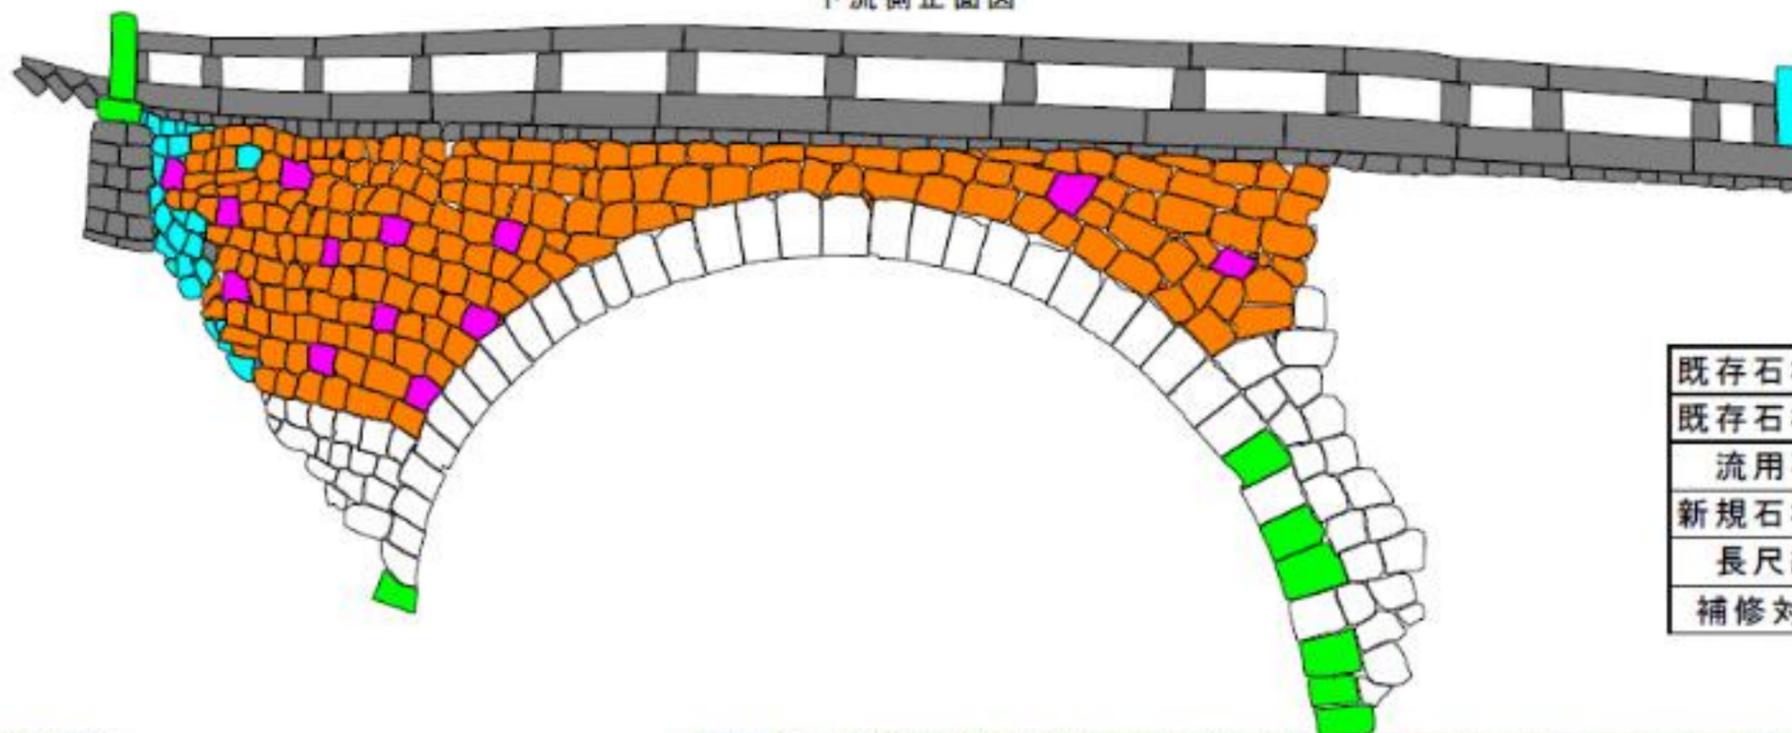
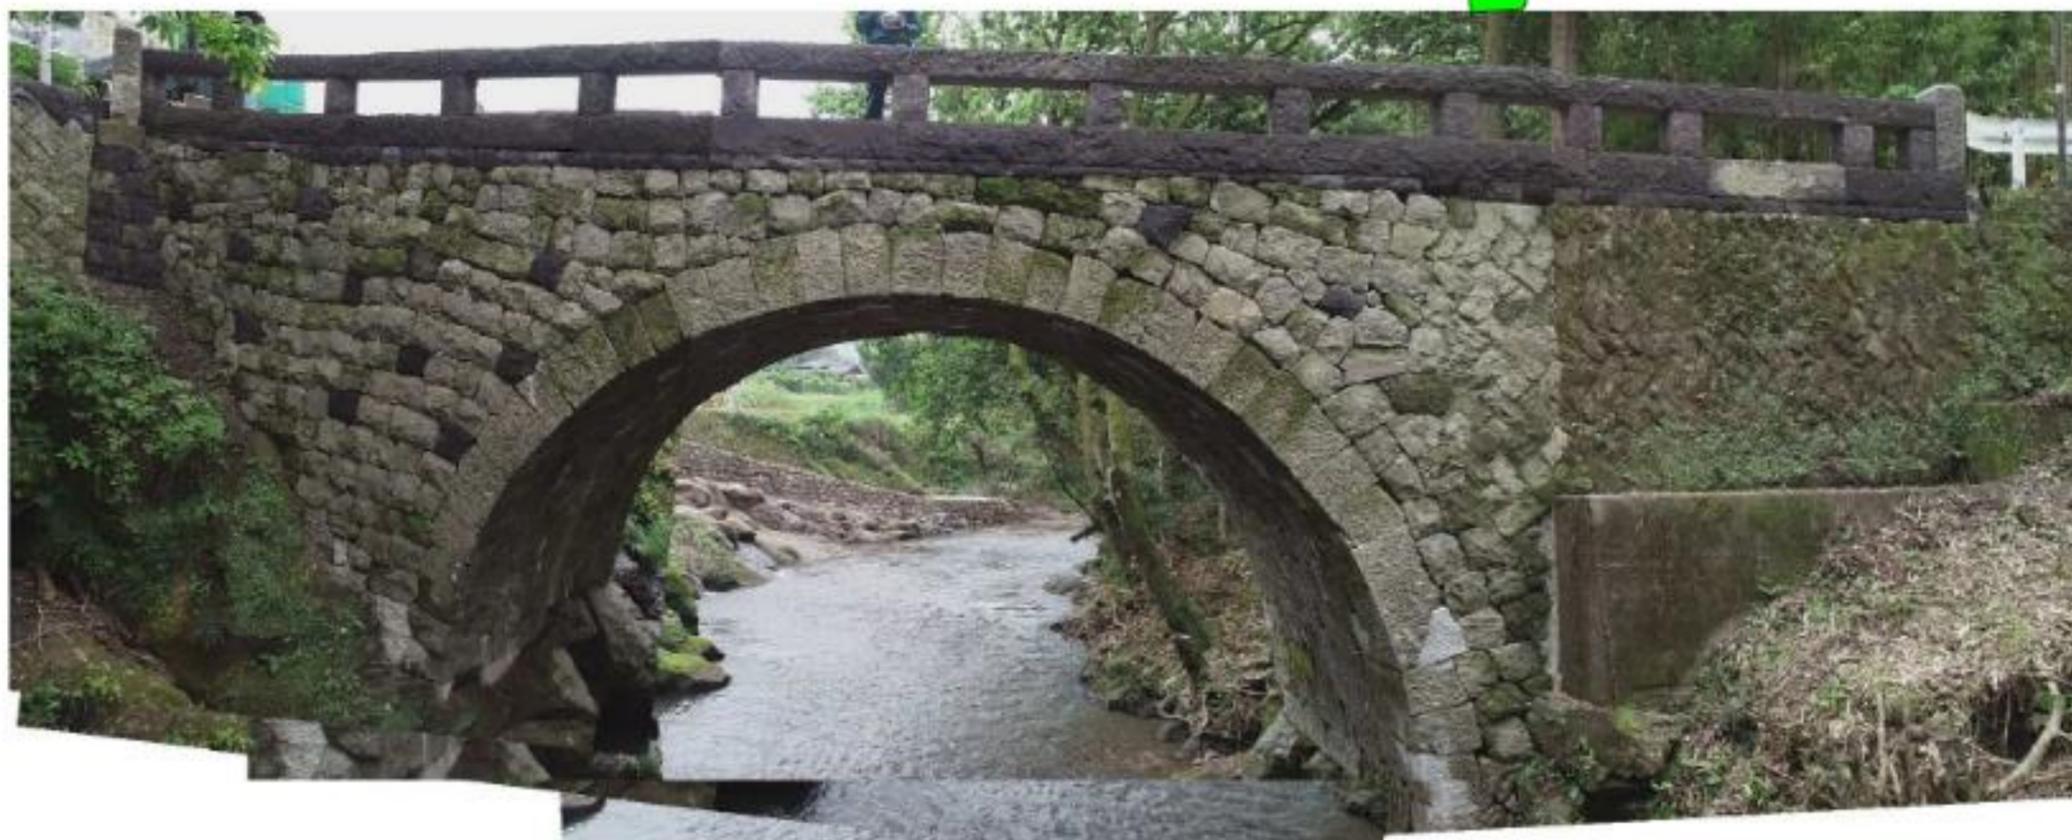
石材配置出来形図

下流側正面図

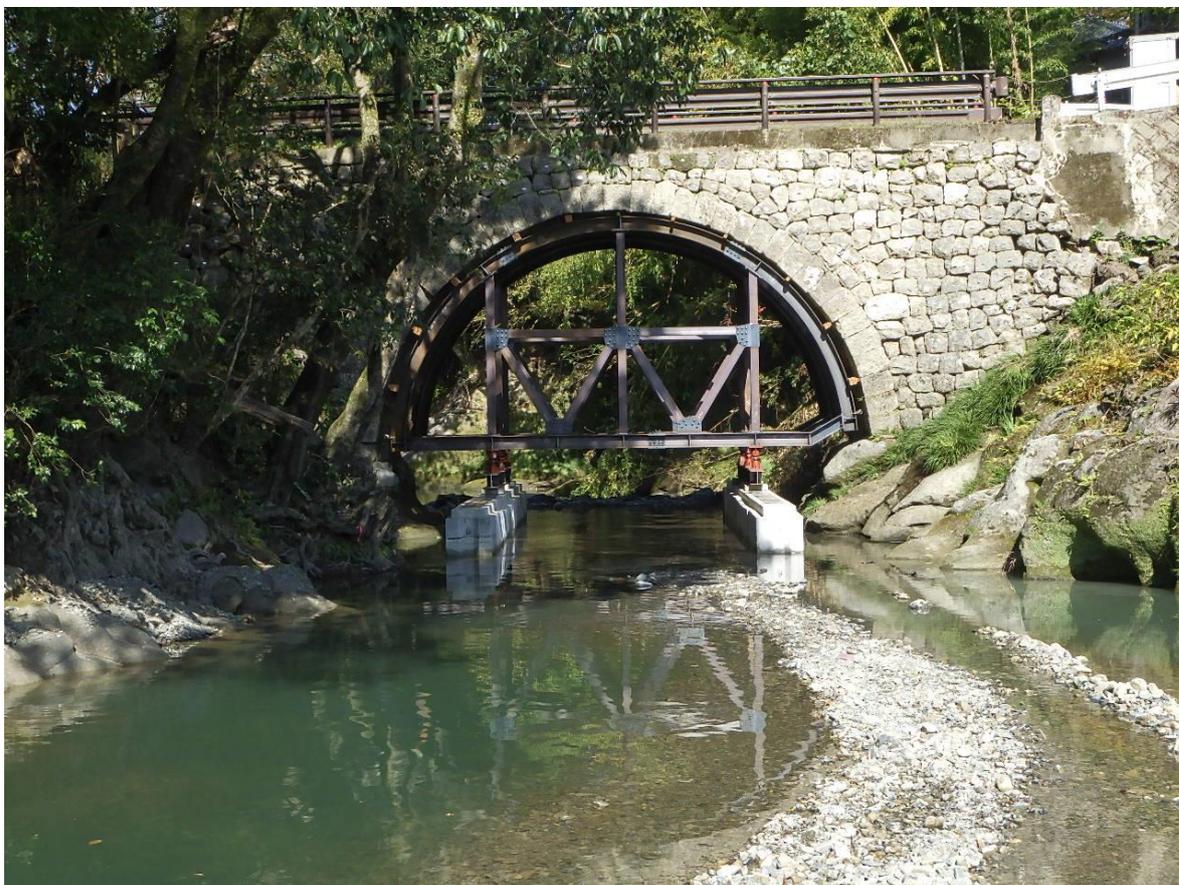
- 鋼製支保工設置状況

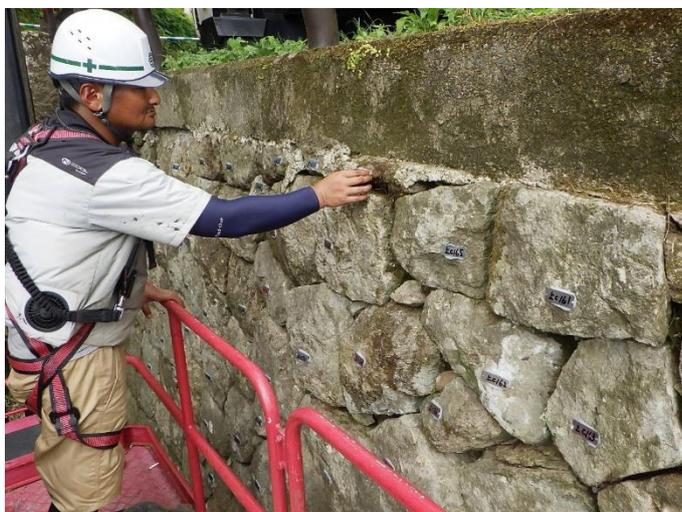
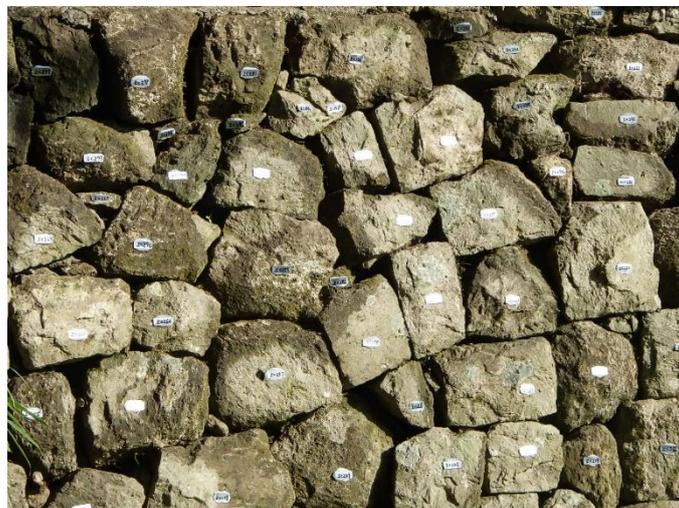
- 壁石ナンバリング状況

- ①準備工 石橋清掃、壁石一つ一つへのナンバリング $A=55.8\text{ m}^2$
- ②土工 床掘、土砂運搬 $V=747.3\text{ m}^3$
- ③中詰め工 既存割石、購入割石 $V=142.8\text{ m}^3$
- ④壁石撤去復元工 既存壁石解体復元、壁石継足、壁石調整 $A=66\text{ m}^2$
- ⑤輪石補強工 ステンレスアンカーピンによる固定 $N=52\text{ 箇所}$
- ⑥擬石修復工 輪石、壁石、親柱補修箇所の擬石処理 $A=0.9\text{ m}^2$
- ⑦輪石基礎補強工 ステンレスアンカーピン補強 $L=10.5\text{ m}$
- ⑧取付石積工 練積、間知石積み $A=3.6\text{ m}^2$

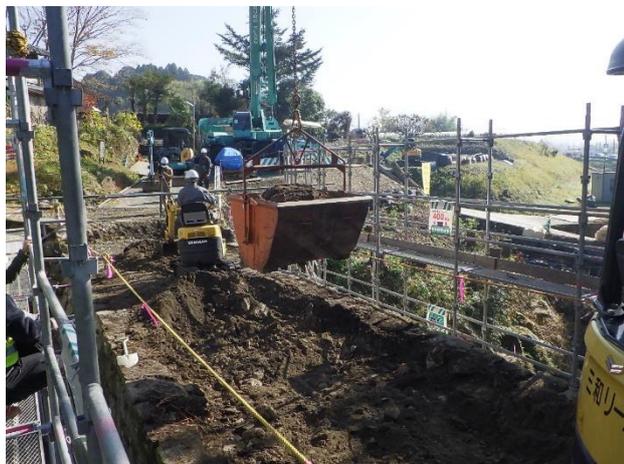
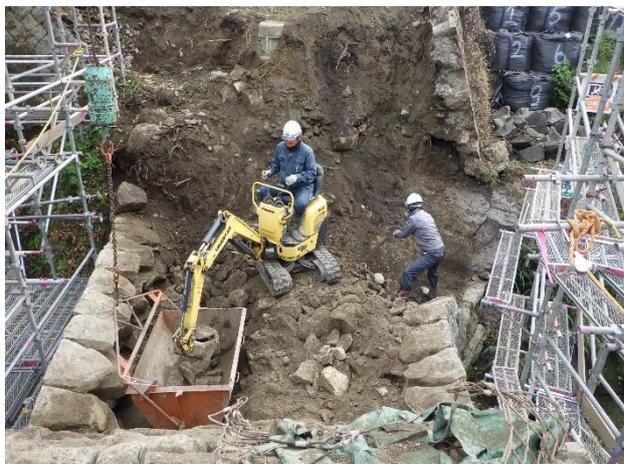
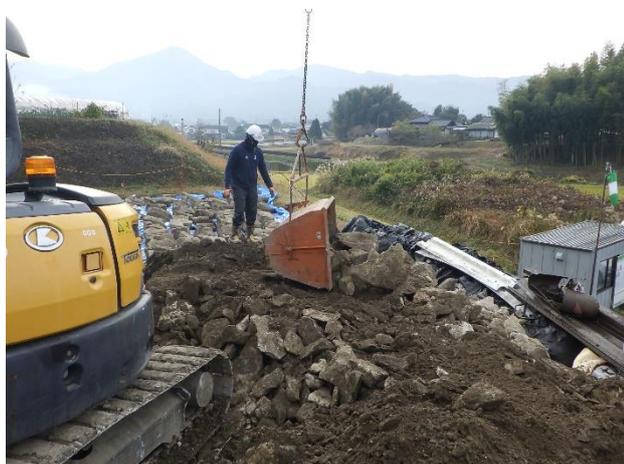
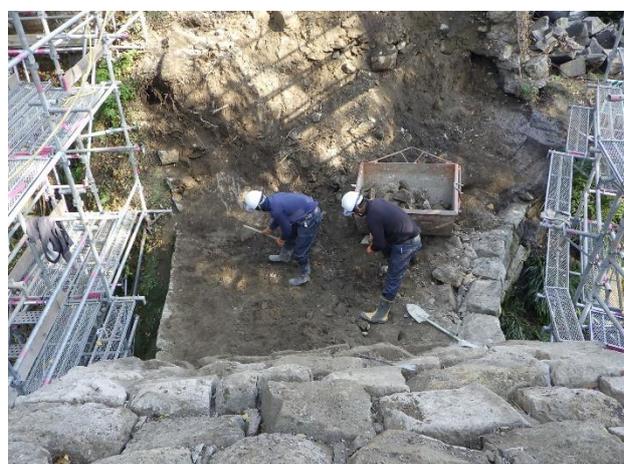
・下町橋（壁石）解体作業中

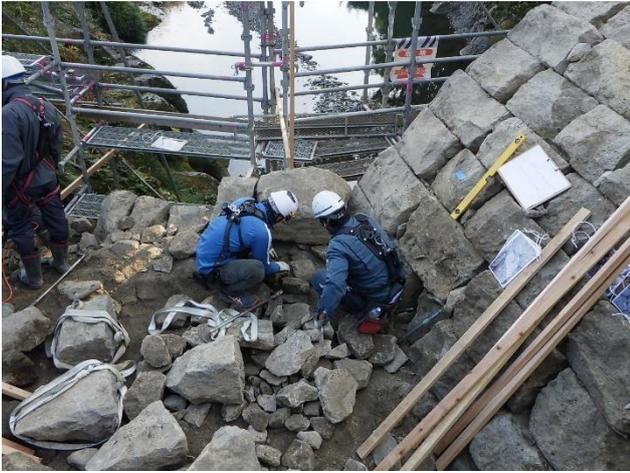
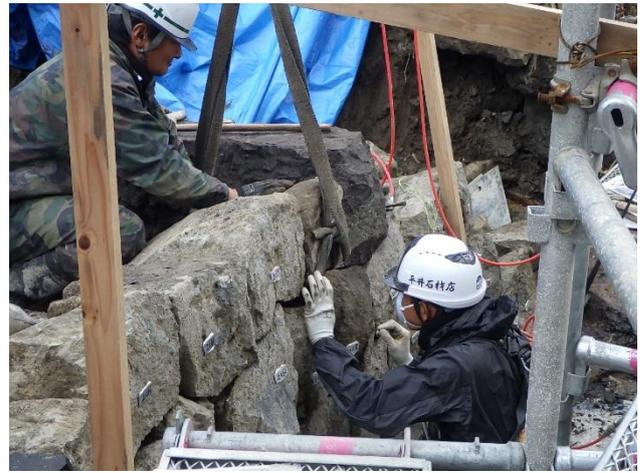
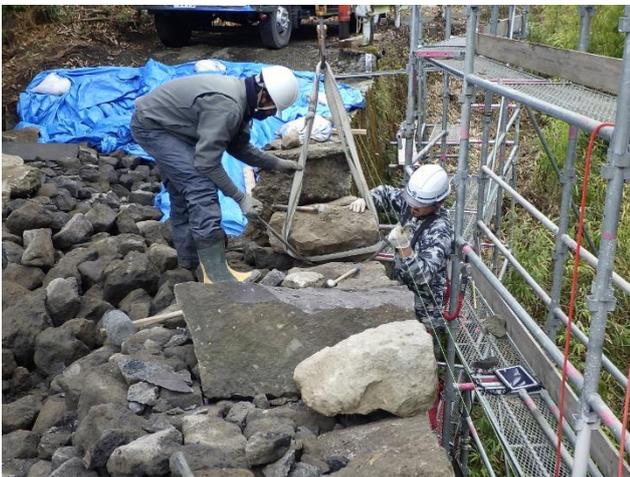
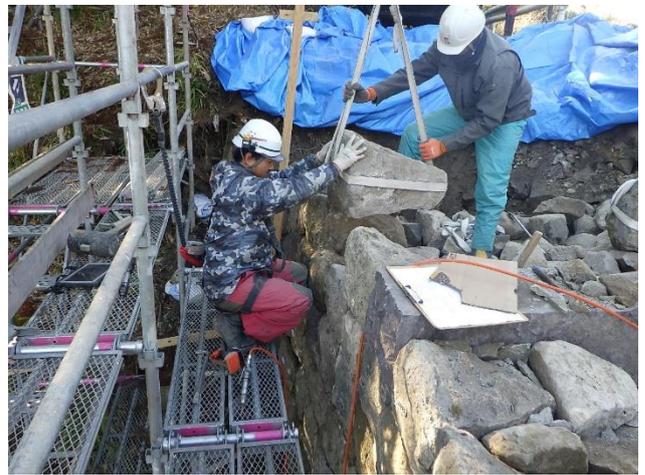
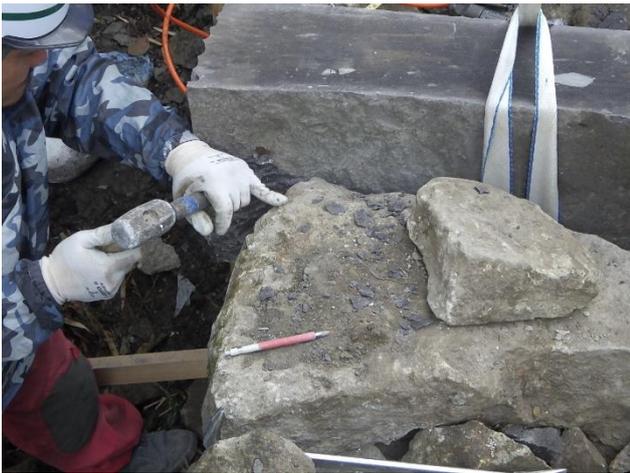
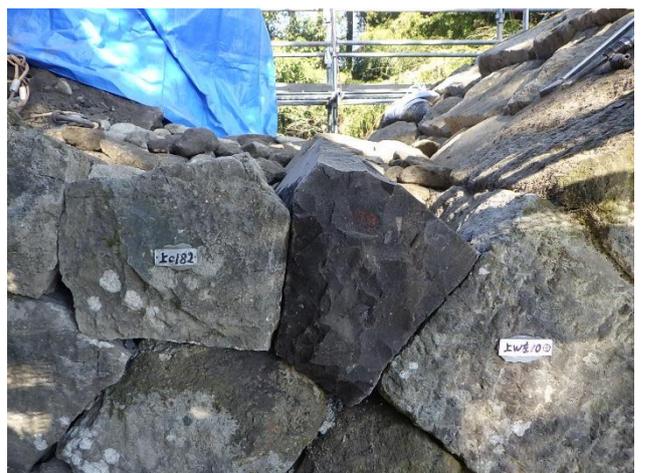
・壁石復元中

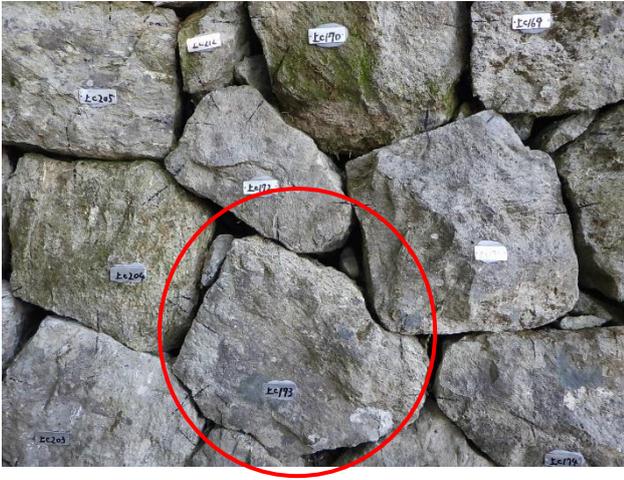
その後、経年劣化や度重なる災害の影響により、令和3年度に2回目の橋梁点検を実施した結果、橋梁側面の石積み（名称：壁石）の孕み出しや抜け落ちが確認され、緊急措置を行う必要があると判定し、同年12月から全面通行止めを行い、令和4年度より補修工事に着手しました。

・【壁石取替前】

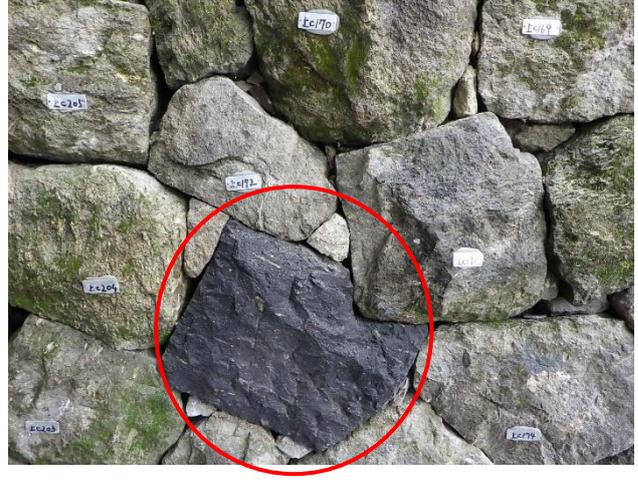
【壁石取替後】

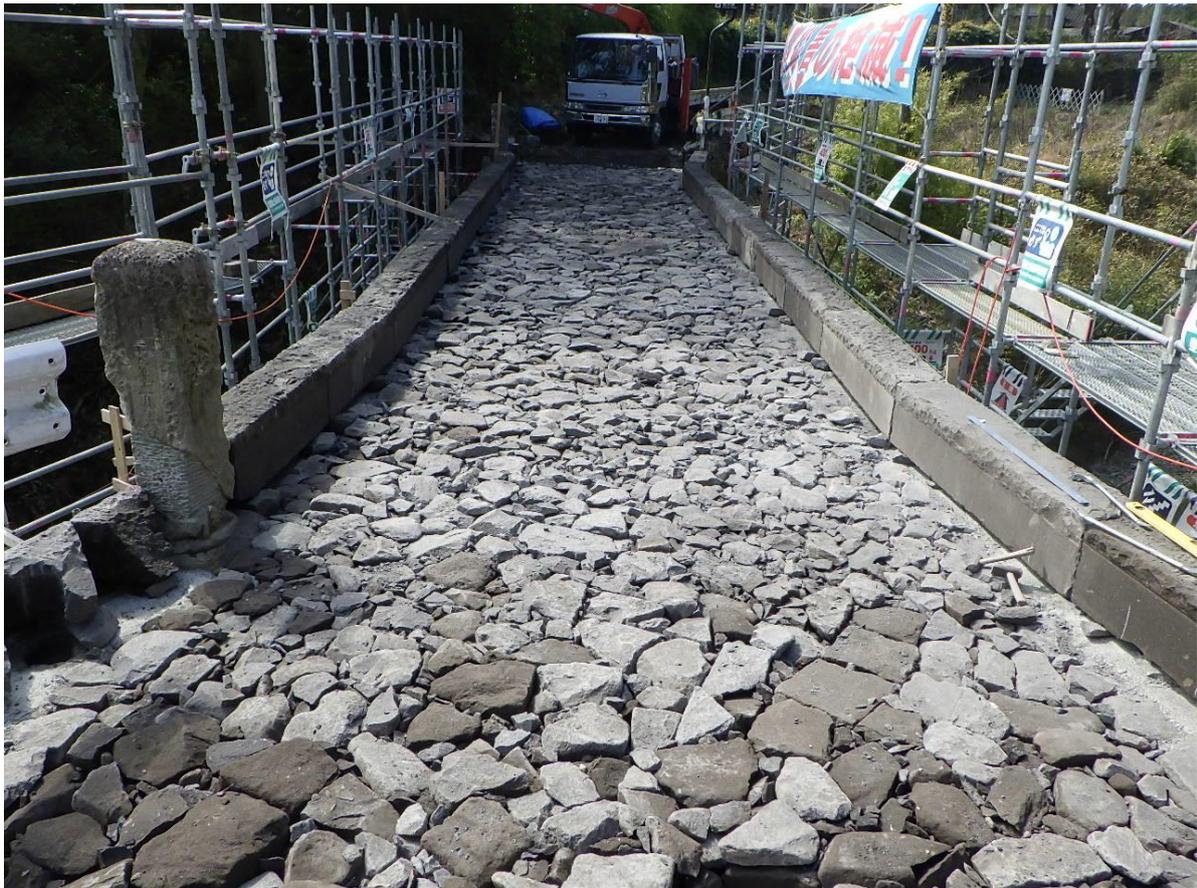
・壁石及び中詰め（割石）復元完了後

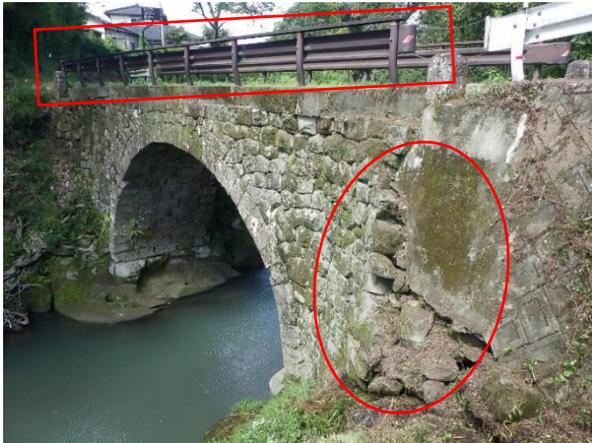
【上流側：補修前】

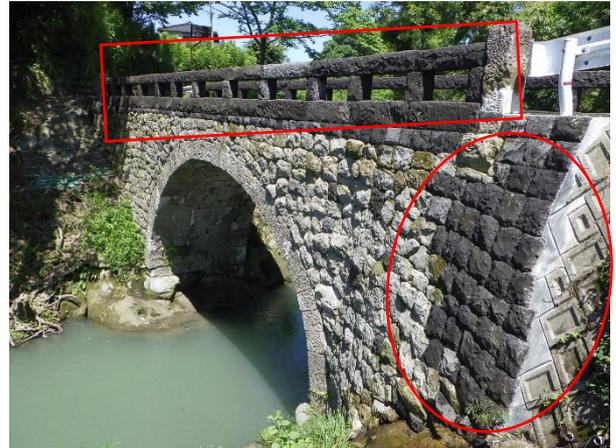
【上流側：補修後】

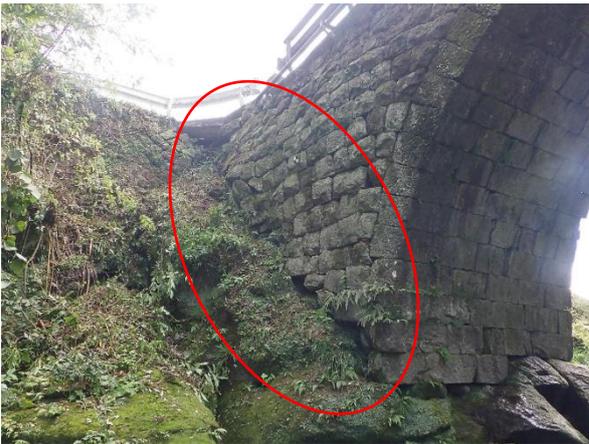
【下流側：補修前】

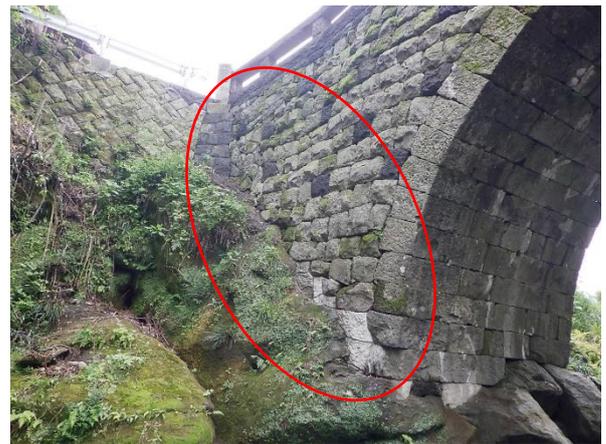
【下流側：補修後】

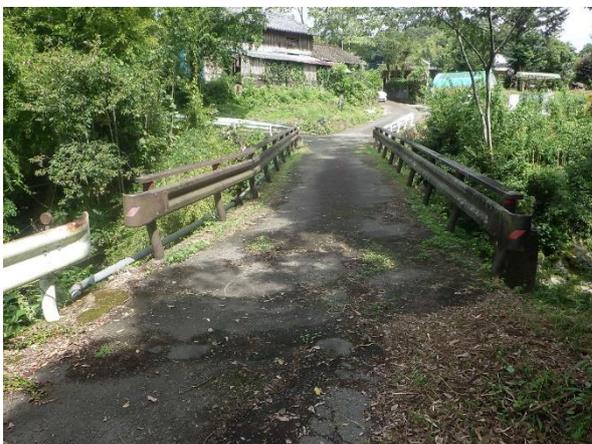
【下染田側：上部工 補修前】

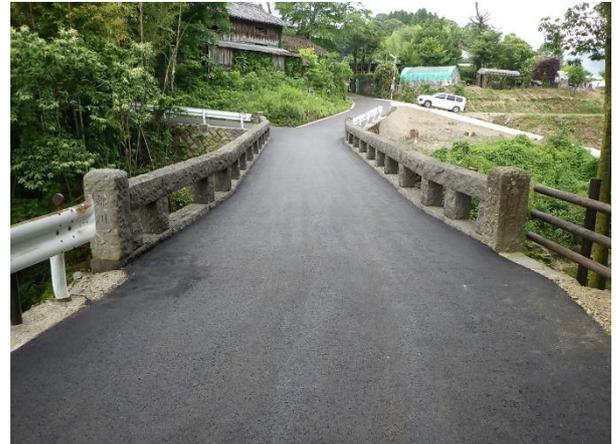
【下染田側：上部工 補修後】

本工事では町指定文化財の補修であるため創建時の技法を用い、また、既存のガードレールを創建当時の石造高欄に復元しました。補修箇所には擬石修復を行い、違和感のない仕上げを施しており、文化財としての価値を損なわないよう補修工事を行いました。
