# 湯前町指定文化財 下町橋

補修工事記録 (抜粋資料)

令和6年7月29日(月)

湯前町・湯前町教育委員会

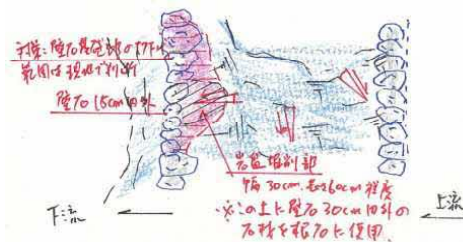
改修平面図

**Point1**  
「く」の変形した壁石の原因となる基礎基盤岩の突起部を切削し積み直して復旧しました。

→壁石の解体撤去時に、石積み基礎に当たる基岩部にハラム要因となる傾斜形状を確認したため、当該部を切削し壁石の安定する基盤面を設け積み直して復旧した。

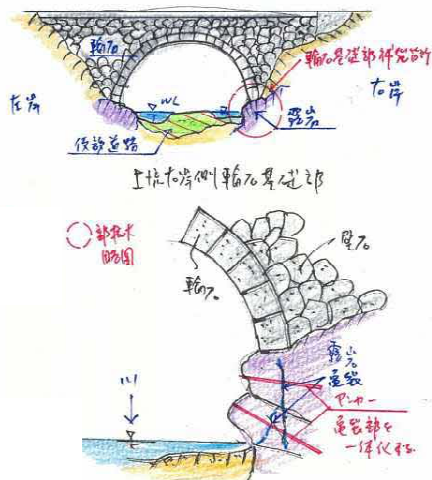
現地確認状況

1) 輪石基礎補強工は、亀裂等の損傷が顕著な(右岸側)基礎部基盤岩盤をステンレスアンカーピン(径16mm)やエポキシ樹脂等で連結して繋ぎ合わせ補強するもので、補強作業は、文化財保存処置技術者及び同等の技術者を想定しており、文化財修理等の実務経験者が丁寧に仕上げるものである。

2) 設計では、上記施工部の全面に石積み護岸を設置する計画であったが、河川増水時の度に河床高が変動するため現地立ち合いの判定の結果、石積工、コンクリート工は廃止し、図面指示5箇所位置については効果的な位置変更と追加補強の2箇所を含めた添付図の合計7箇所を決定した。

→アンカー長は、亀裂箇所からの貫入被り長300mm以上を考慮し7本ともL=1.5mに決定した。

石橋輪石基礎の基盤となる岩盤亀裂部について図に示す①～⑦の箇所をアンカーボルトで強固に固定補強した。

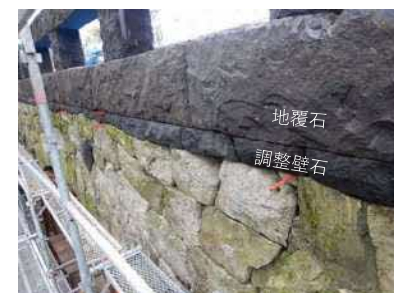
下流側の地覆石と調整壁石の完成状況

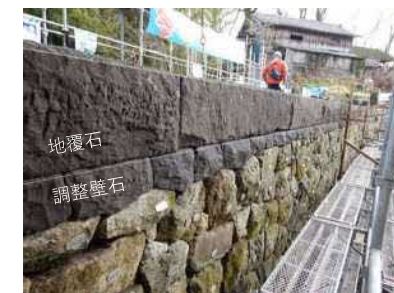
上流側の地覆石と調整壁石の完成状況
